## SANDARUMO BANDYMŲ PROTOKOLAS Nr. 21-TAL - 0006

**Testo pavadinimas:** Pastatų pralaidumo orui nustatymas. Ventilatoriaus slėgių skirtumo metodas

**Objektas:** Gyvenamasis namas, Uosupėlio g. 17, Skaisčiūnų k., Marijampolė, Lietuva

### Pastatų sandarumo bandymo ataskaita

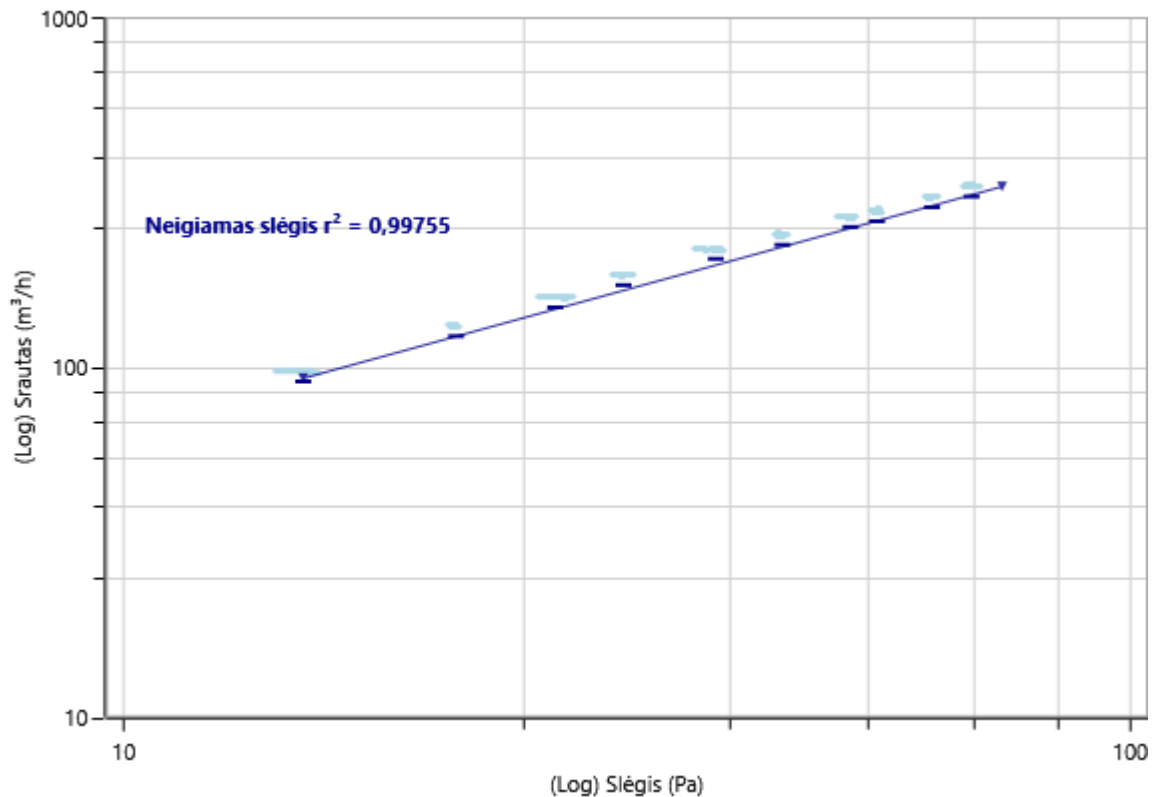
### Pastato vidaus slėgis įvertinus srautą (Neigiamas slėgis Set)

Neigiamas slėgis bandymas				
Koreliacijos koeficientas, r [%]:	99,755			
	Vidurkis	95% pasiklivimo ribos		Neapibrėžtis
		Mažiausia vertė	Didžiausia vertė	
Rodiklis, n:	0,789	0,75668	0,82043	
Oro nuotėkio koeficientas, $C_{env}$ [m <sup>3</sup> /h/Pa <sup>n</sup> ]:	11,133	9,906	12,51	
Oro nuotėkio koeficientas, $C_L$ [m <sup>3</sup> /h/Pa <sup>n</sup> ]:	11,267	10,03	12,66	
Oro srautas esant 50 Pa, $q_{50}$ [m <sup>3</sup> /h]	246,34	242,0	250,7	+/-1,8%
Oro apykaita esant 50 Pa, $n_{50}$ [/h]	0,5505	0,5409	0,5602	+/-1,8%
Savitasis nesandarumas (paviršiaus) esant 50 Pa, $q_{E50}$ [m <sup>3</sup> /h/m <sup>2</sup> ]				
Savitasis nesandarumas (grindų) esant 50 Pa, $q_{F50}$ [m <sup>3</sup> /h/m <sup>2</sup> ]	1,6186	1,5901	1,6471	+/-1,8%

Pastato/patalpos vidaus slėgis [Pa]		- 15, 5	- 21,8	- 27,2	- 31,8	- 39,1	- 45,4	- 53,0	- 56,3	- 63,8	-69,8
#1, Range B74	Ventiliat oriaus slėgis [Pa]	72, 3	121, 0	167, 2	216, 0						
	Srautas [m <sup>3</sup> /h]	97, 58	131, 5	158, 8	183, 7						
	$q_m$ [m <sup>3</sup> /h]	97, 70	131, 6	159, 0	183, 9

q <sub>env</sub> [m <sup>3</sup> /h]	91, 74	123, 6	149, 3	172, 7						
#1, Range B1	Fan Pressure [Pa]					81,1	96,5	119, 3	128, 0	150, 7	171, 3
	Flow [m <sup>3</sup> /h]					218, 5	239, 5	269, 0	279, 7	306, 4	329, 1
	q <sub>m</sub> [m <sup>3</sup> /h]					218, 8	239, 8	269, 3	280, 1	306, 8	329, 5
	q <sub>env</sub> [m <sup>3</sup> /h]					205, 4	225, 1	252, 9	263, 0	288, 1	309, 4
Bendras srautas, q <sub>r</sub> [m <sup>3</sup> /h]		97, 58 12	131, 450	158, 813	183, 699	218, 486	239, 472	268, 999	279, 722	306, 418	329, 088
Pakoreguotas srautas, q <sub>env</sub> [m <sup>3</sup> /h]		91, 74 3	123, 59	149, 31	172, 71	205, 41	225, 14	252, 90	262, 99	288, 08	309, 40
Nuokrypis [%]		- 2,7 %	- 0,5 %	0,5 %	2,8 %	3,5 %	0,7 %	0,0 %	- 0,9 %	- 1,7 %	- 1,7 %

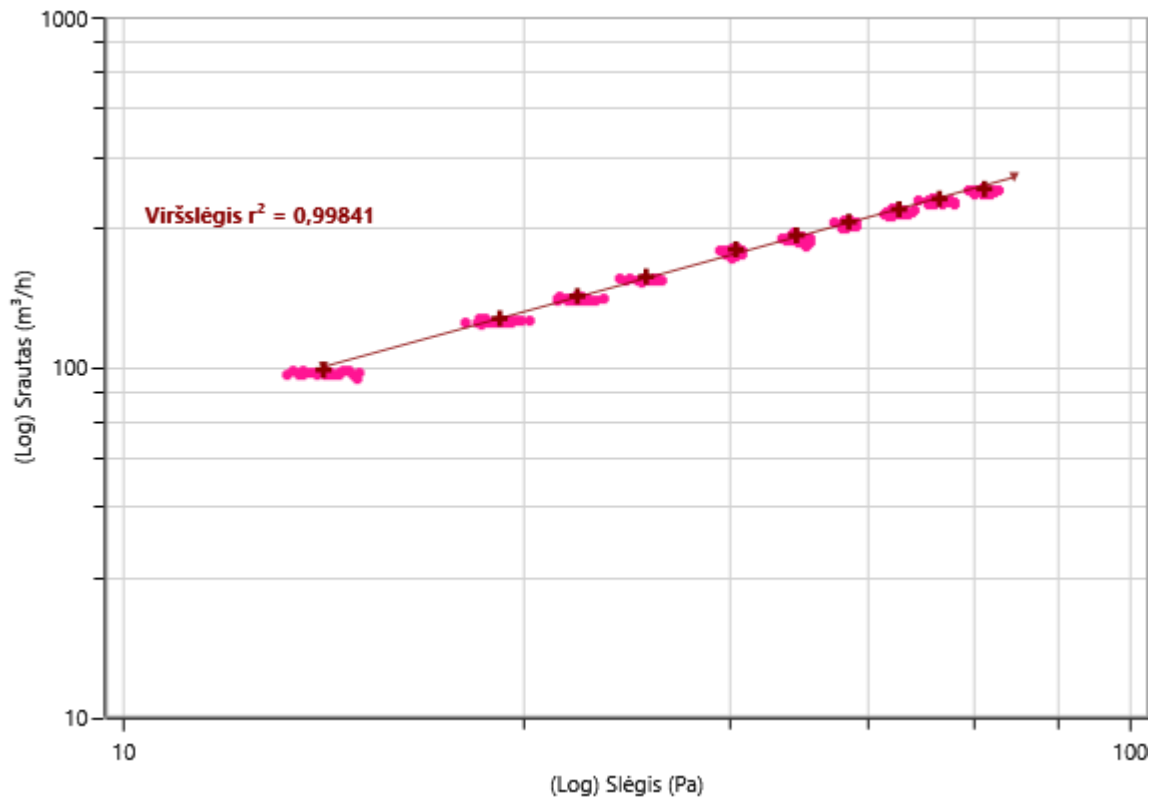
### Pastato vidaus slėgis įvertinus srautą (Viršslėgis Set)

Viršslėgis bandymas				
Koreliacijos koeficientas, r [%]:	99,841			
	<b>Vidurkis</b>	<b>95% pasiklivimo ribos</b>		<b>Neapibrėžtis</b>
		<b>Mažiausia vertė</b>	<b>Didžiausia vertė</b>	
Rodiklis, n:	0,789	0,76352	0,81481	
Oro nuotėkio koeficientas, $C_{env}$ [m <sup>3</sup> /h/Pa <sup>n</sup> ]:	11,561	10,51	12,71	
Oro nuotėkio koeficientas, $C_L$ [m <sup>3</sup> /h/Pa <sup>n</sup> ]:	11,545	10,50	12,69	
Oro srautas esant 50 Pa, $q_{50}$ [m <sup>3</sup> /h]	253,03	249,7	256,4	+/-1,3%
Oro apykaita esant 50 Pa, $n_{50}$ [/h]	0,5655	0,5580	0,5730	+/-1,3%
Savitasis nesandarumas (paviršiaus) esant 50 Pa, $q_{E50}$ [m <sup>3</sup> /h/m <sup>2</sup> ]				
Savitasis nesandarumas (grindų) esant 50 Pa, $q_{F50}$ [m <sup>3</sup> /h/m <sup>2</sup> ]	1,6626	1,6405	1,6847	+/-1,3%

Pastato/pat alpos vidaus slėgis [Pa]		15,2	23,0	27,6	32,4	39,8	45,8	51,8	58,1	63,8	70,8
#1, Range B74	Ventiliator iaus slėgis [Pa]	85,9	150,0	191,1	237,2						
	Srautas [m <sup>3</sup> /h]	96,37	135,1	156,6	178,0						
	$q_m$ [m <sup>3</sup> /h]	93,50	131,1	151,9	172,7						
	$q_{env}$ [m <sup>3</sup> /h]	99,57	139,6	161,8	183,9

#1, Range B1	Fan Pressure [Pa]					117,0	138,0	160,1	183,9	206,2	230,8
	Flow [m <sup>3</sup> /h]					212,9	233,6	255,1	277,0	296,9	316,9
	q <sub>m</sub> [m <sup>3</sup> /h]					206,6	226,6	247,5	268,8	288,1	307,4
	q <sub>env</sub> [m <sup>3</sup> /h]					220,0	241,3	263,5	286,2	306,8	327,4
Bendras srautas, q <sub>r</sub> [m <sup>3</sup> /h]		96,36 77	135,1 35	156,5 78	177,9 60	212,9 24	233,5 89	255,0 52	277,0 23	296,9 02	316,8 91
Pakoreguot as srautas, q <sub>env</sub> [m <sup>3</sup> /h]		93,49 65	131,1 09	151,9 13	172,6 57	206,5 80	226,6 29	247,4 53	268,7 69	288,0 56	307,4 49
Nuokrypis [%]		99,56 9	139,6 2	161,7 8	183,8 7	220,0 0	241,3 5	263,5 2	286,2 2	306,7 6	327,4 2
Bendras srautas, q <sub>r</sub> [m <sup>3</sup> /h]		-2,1%	-0,1%	0,6%	1,0%	2,8%	1,1%	0,4%	-0,4%	-0,8%	-2,3%

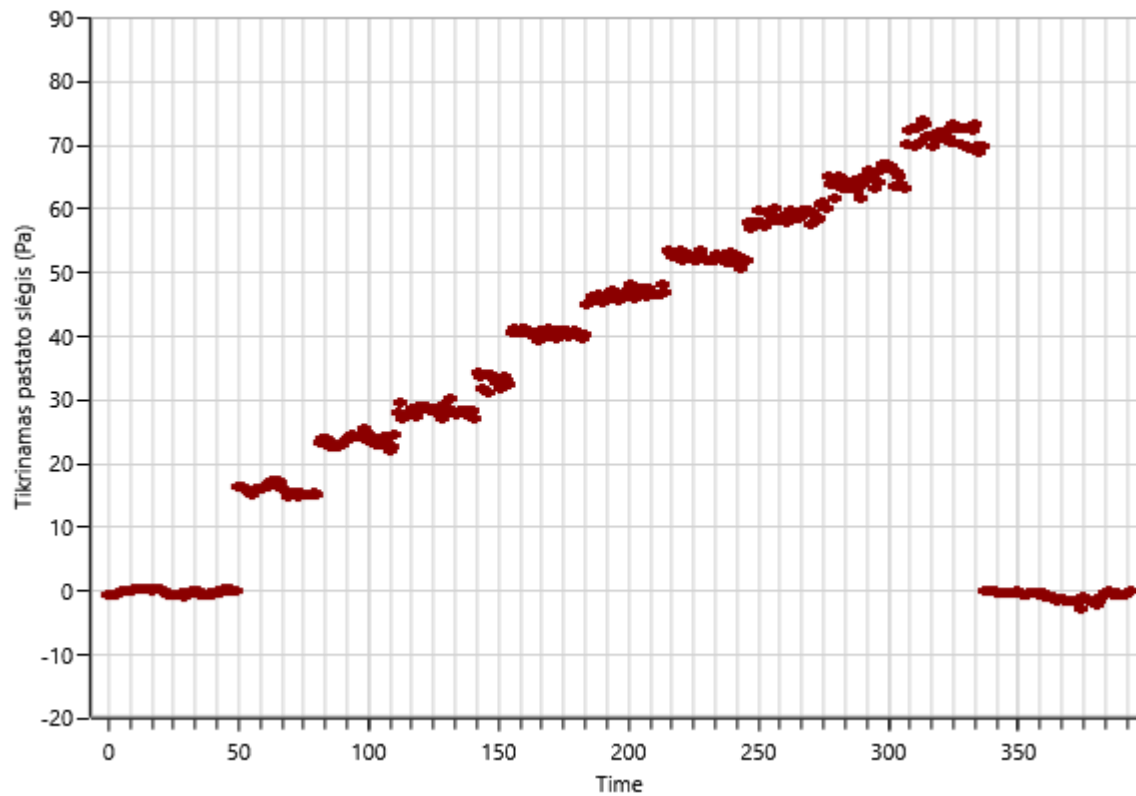
### Pastato vidaus slėgis (Viršslėgis Set)

Vidutinis slėgio poslinkio skirtumas:			
pradžioje [Pa]	ΔP01 -0,24	ΔP01- -0,38	ΔP01+ 0,12
pabaigoje [Pa]	ΔP02 -0,84	ΔP02- -0,84	ΔP02+ 0,00

Ataskaitos slėgis, pradžioje [Pa]	-0,60	-0,06	0,22	0,02	-0,64	-0,48	-0,24	-0,54	0,00	-0,08		
Ataskaitos slėgis, pabaigoje [Pa]	-0,10	-0,28	-0,50	-0,44	-1,15	-1,54	-1,72	-1,68	-0,48	-0,48

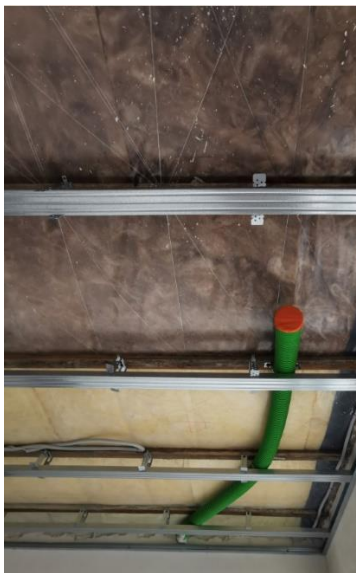
2 pav. Lubų įrengimo lygis

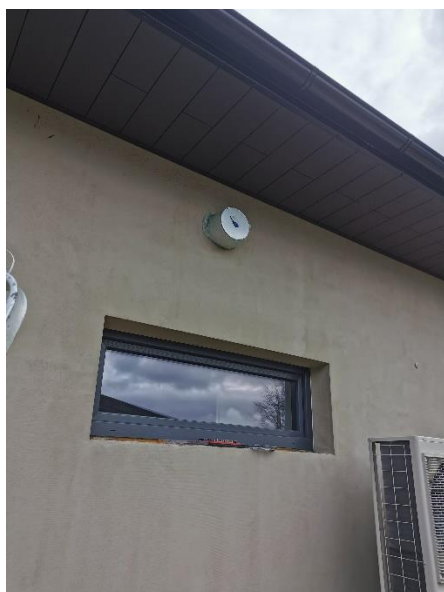
**Kita informacija:** Tiriamas visas pastatas su jame esančiomis patalpomis. Bandymai atlikti kai užsandarinamos pastato vėdinimo ir kitos angos.

3 pav. Angų užsandarinimas
